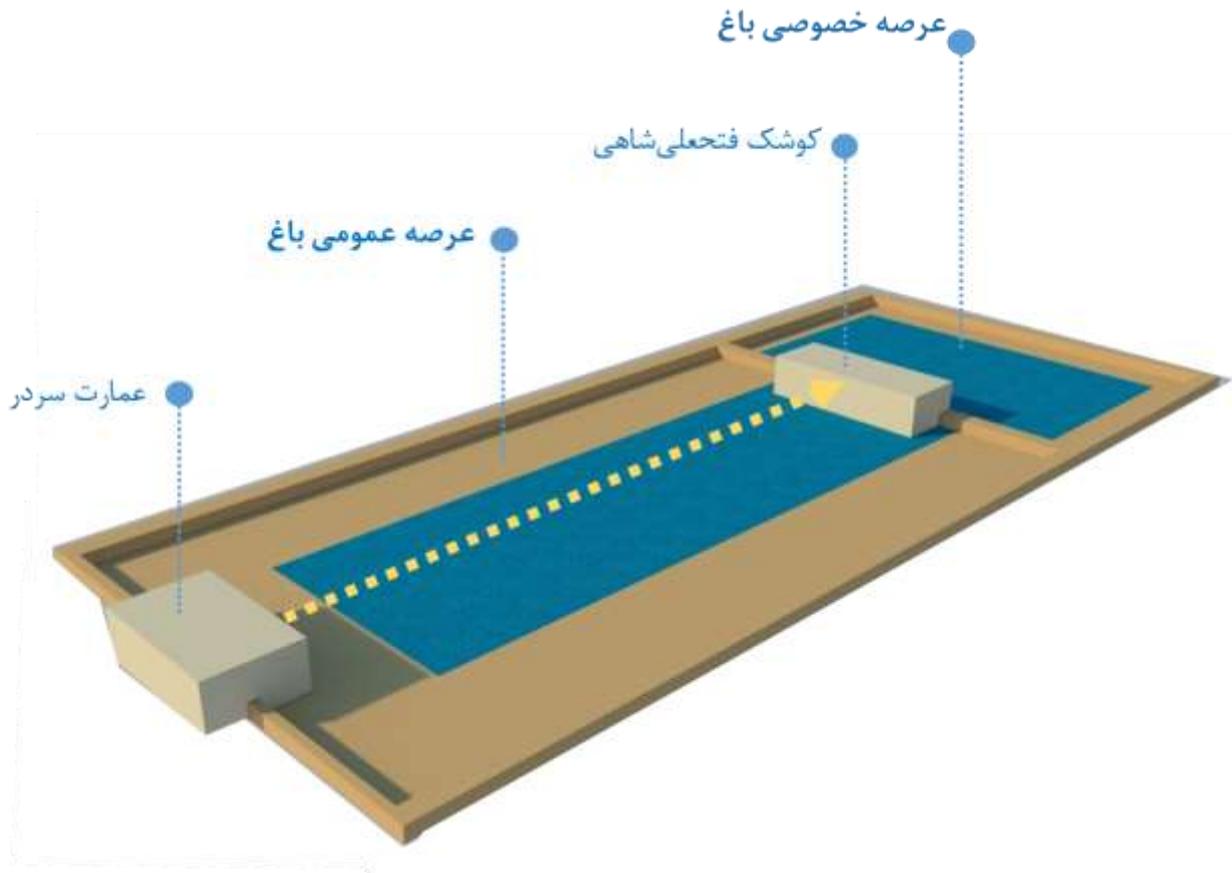
ساختار نهایی باغ و تبدیل صحن آن به دو بخش خصوصی و عمومی با احداث کوشک در میان آب، منبع: نگارنده

همان‌طور که در سیر تحول تاریخی باغ چشمه‌علی دامغان ذکر شد، در دوران فتحعلی‌شاه، کوشک میان آب احداث گردید و هیبت کلی باغ در این دوران، شکل اصلی خود را پیدا نمود و صحن باغ به دو عرصه عمومی و خصوصی تقسیم گردید که از عرصه خصوصی باغ در نوشته‌ها به عنوان اندرونی نیز یاد شده است.

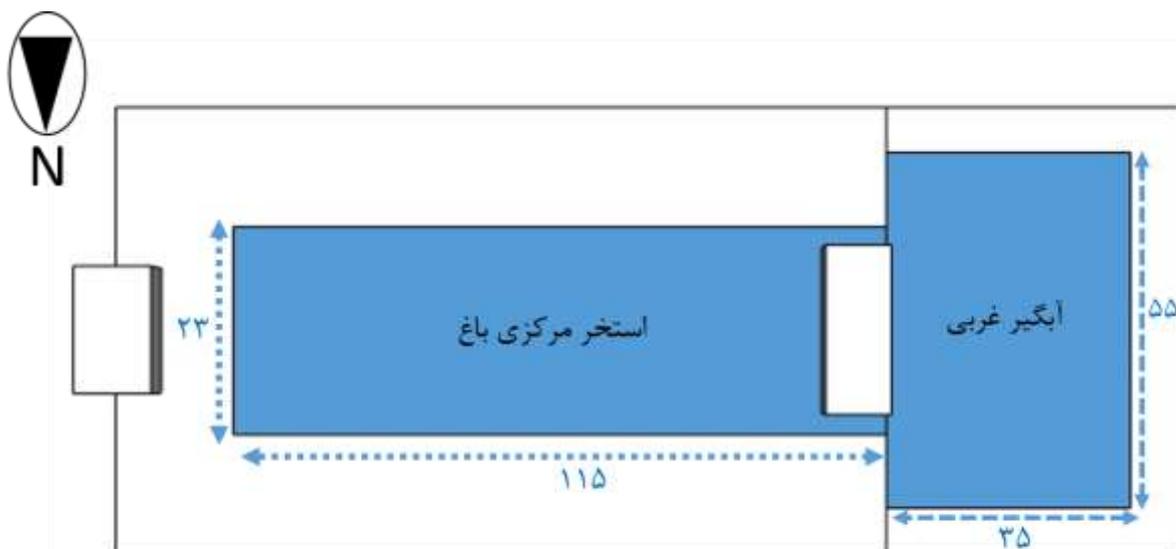
نحوه قرارگیری استخرها در باغ و ابعاد تاریخی دو استخر اصلی و استخر اندرونی باغ بر حسب متر به شرح زیر می‌باشد:

محور اصلی شکل‌دهنده به ساختار باغ، استخر مرکزی کشیده می‌باشد که سایر عناصر باغ حول آن سازمان‌دهی شده‌اند. استخر کوچکتر در ضلع غربی باغ نیز در برگیرنده چشمه جوشان چشمه‌علی است که آب از آن‌جا حرکت کرده و در استخر مرکزی جاری می‌گردد.

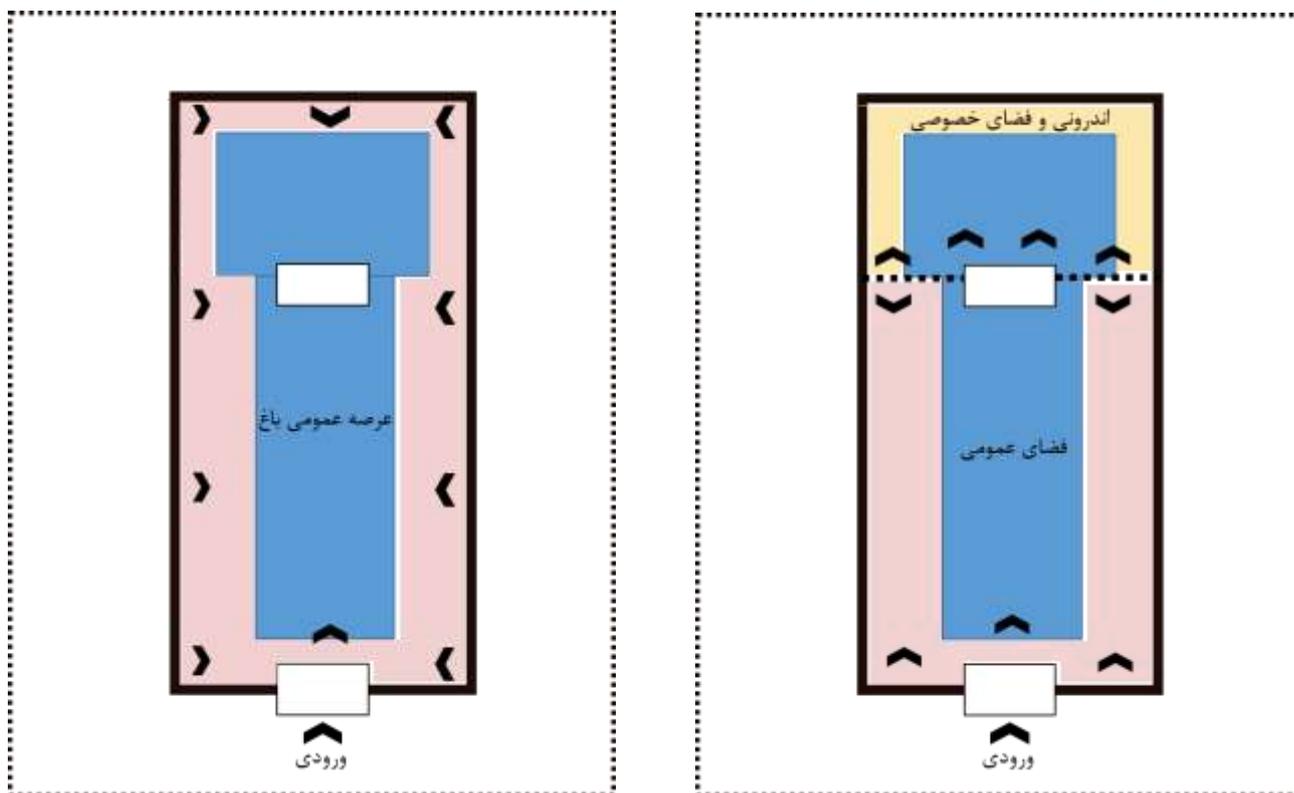
(راست): وضعیت باغ تاریخی با حضور دیوار جداکننده گوشه، (چپ): وضعیت باغ بدون حضور دیوار جداکننده در حال حاضر،

با حذف دیوار جداکننده گوشه فتحعلی‌شاهی از فضای مرکزی باغ، یکپارچگی ساختاری-تاریخی و یکپارچگی بصری-زیباشناسانه باغ دچار مشکل گردیده و مفهوم فضای اندرونی و خصوصی در باغ از بین رفته است. این در حالی است که با استناد به تصاویر قدیمی و سفرنامه‌های قاجاری که مورد بررسی قرار گرفته‌اند، بخش اندرونی و استخر کوچک متعلق به آن، محل استراحت شاه و خانواده وی، و فضای مرکزی باغ محل استراحت قشون شاه بوده و کارکرد عمومی داشته است، اما امروزه مفهوم فضای خصوصی و عمومی در باغ جایی ندارد و فضای باغ به صورت یکپارچه درآمده است. البته این نکته نیز قابل ذکر است که با تغییر کارکرد تاریخی باغ از باغ-شکار که تنها مخصوص استفاده شاه و همراهان آن بوده است به یک باغ عمومی در حال حاضر، وجود فضای اندرونی و خصوصی معنایی نخواهد داشت، اما این بدین معنا نمی‌باشد که یکپارچگی تاریخی-ساختاری باغ با حذف دیوار جداکننده گوشه، دچار مشکل نشده است.

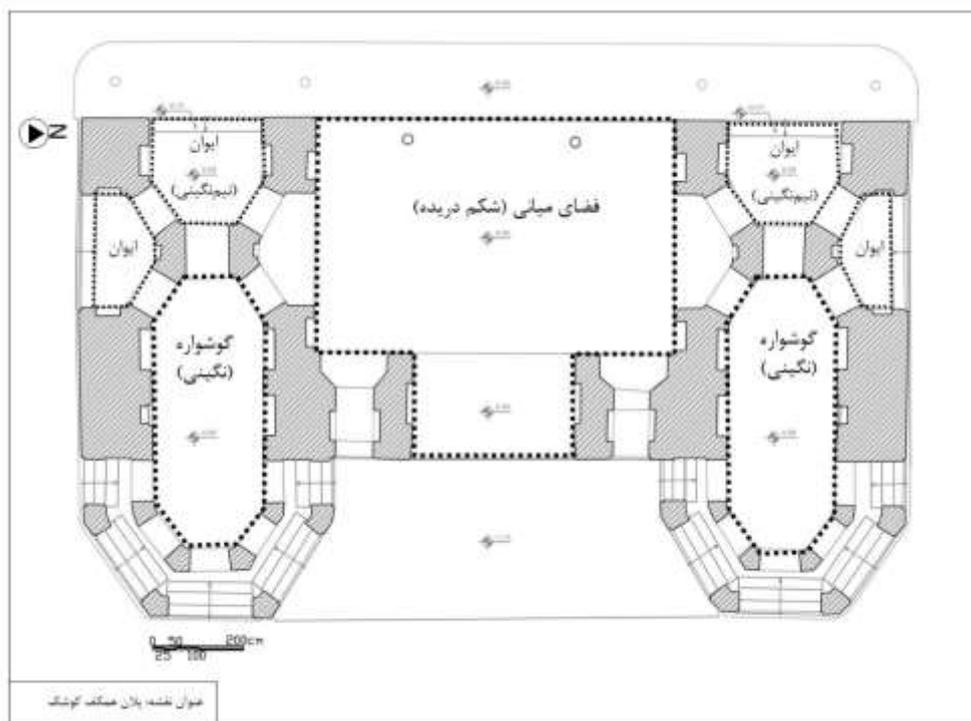
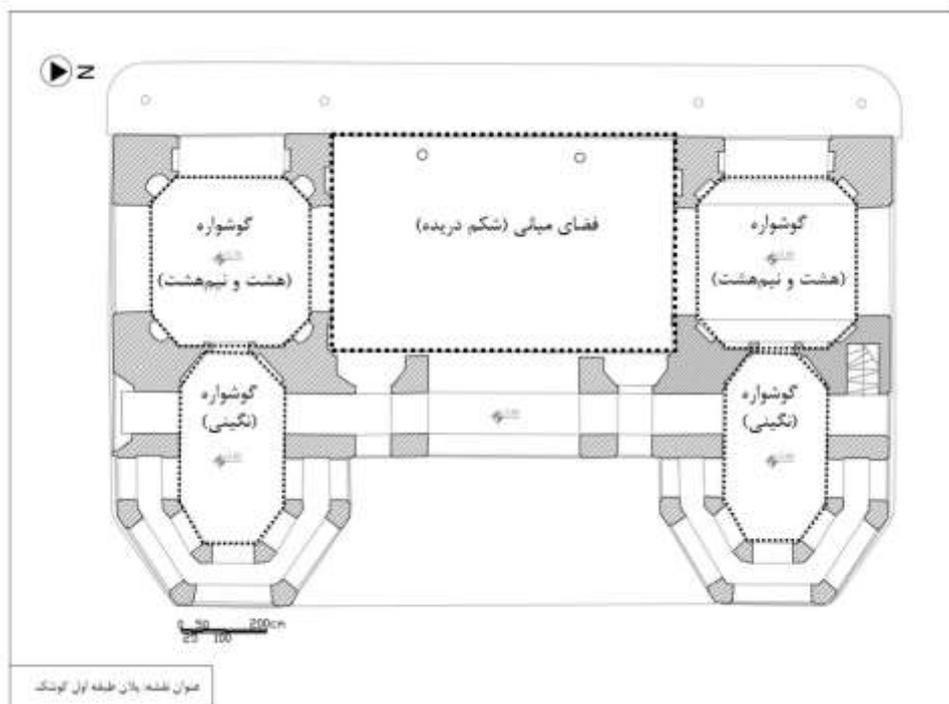
نمایش فضاهای مختلف کوشک، (بالا): پلان همکف، (پایین): پلان طبقه اول، منبع: نگارنده

کوشک اصلی مجموعه که به بنای فتحعلی شاه معروف است، بنایی است آجری با اندودی گچی که در دو طبقه ساخته شده است. طرح هندسی آن به تبعیت از الگوی کوشک‌ها از شکم دریده میانی، ایوان ستوندار و دو گوشواره در طرفین تشکیل یافته است.

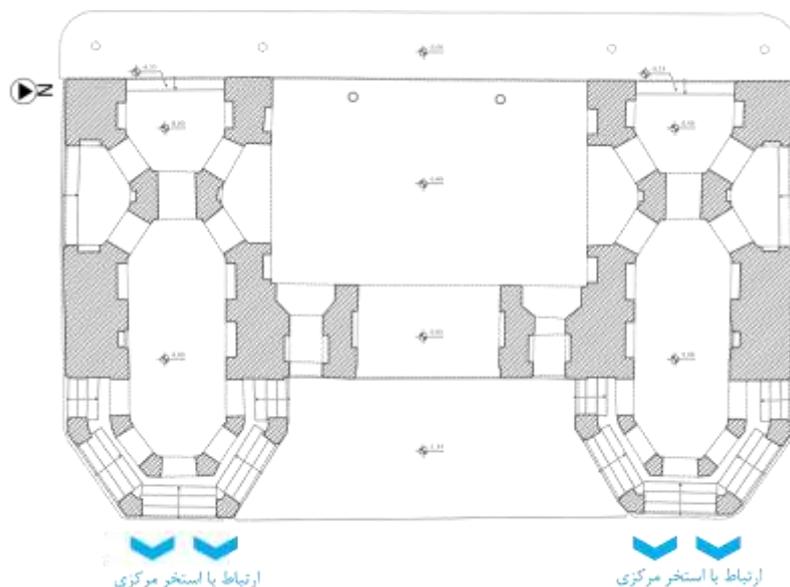
گوشواره های نگینی شکل که در بخش شرقی واقع گردیده است در منتهی الیه خود به دو برج نیم هشت شکل ختم می شود که این دو عنصر ارتباط کوشک با آب را برقرار می سازند.

نمایش ارتباط کوشک با آب، منبع: نگارنده

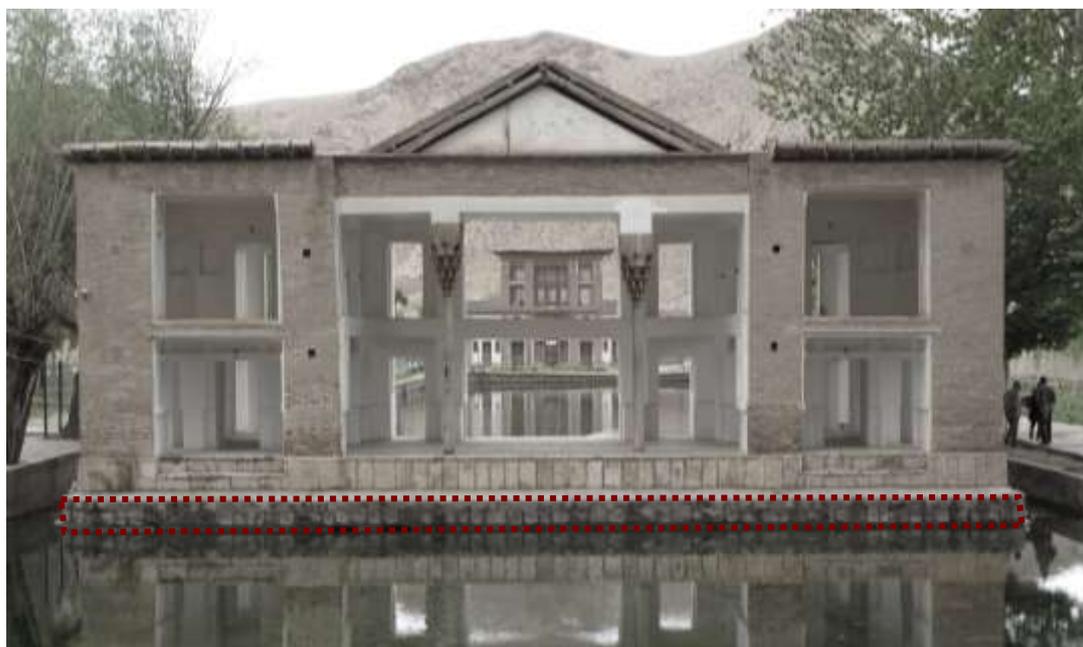
"نکته جالب توجه سازه ای کوشک اصلی ، قرار گیری بنا بر روی بستری سنگی است، که امکان عبور آب را زیر بنا فراهم می آورد، به عبارت دیگر کوشک بر روی بستری پر و خالی از سنگ لاشه قرار گرفته است." (منصوری، ۱۳۹۰:۱۷۷)

بستر سنگی زیر بنای کوشک، منبع: نگارنده

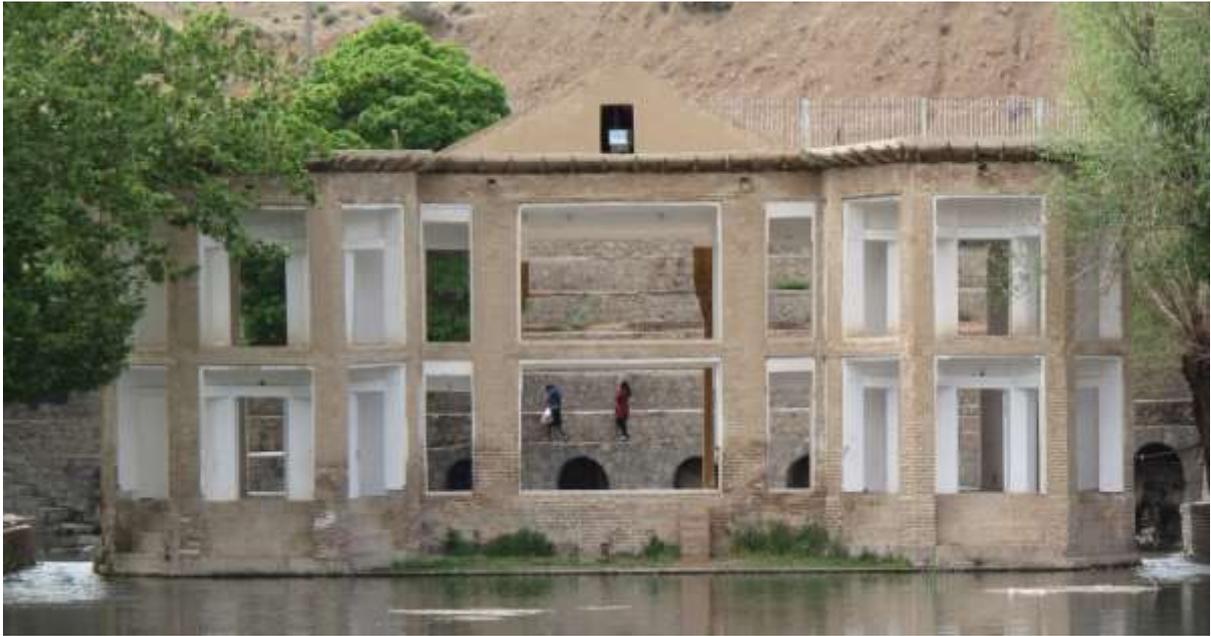
نمای شرقی وضع موجود عمارت کوشک، منبع: نگارنده

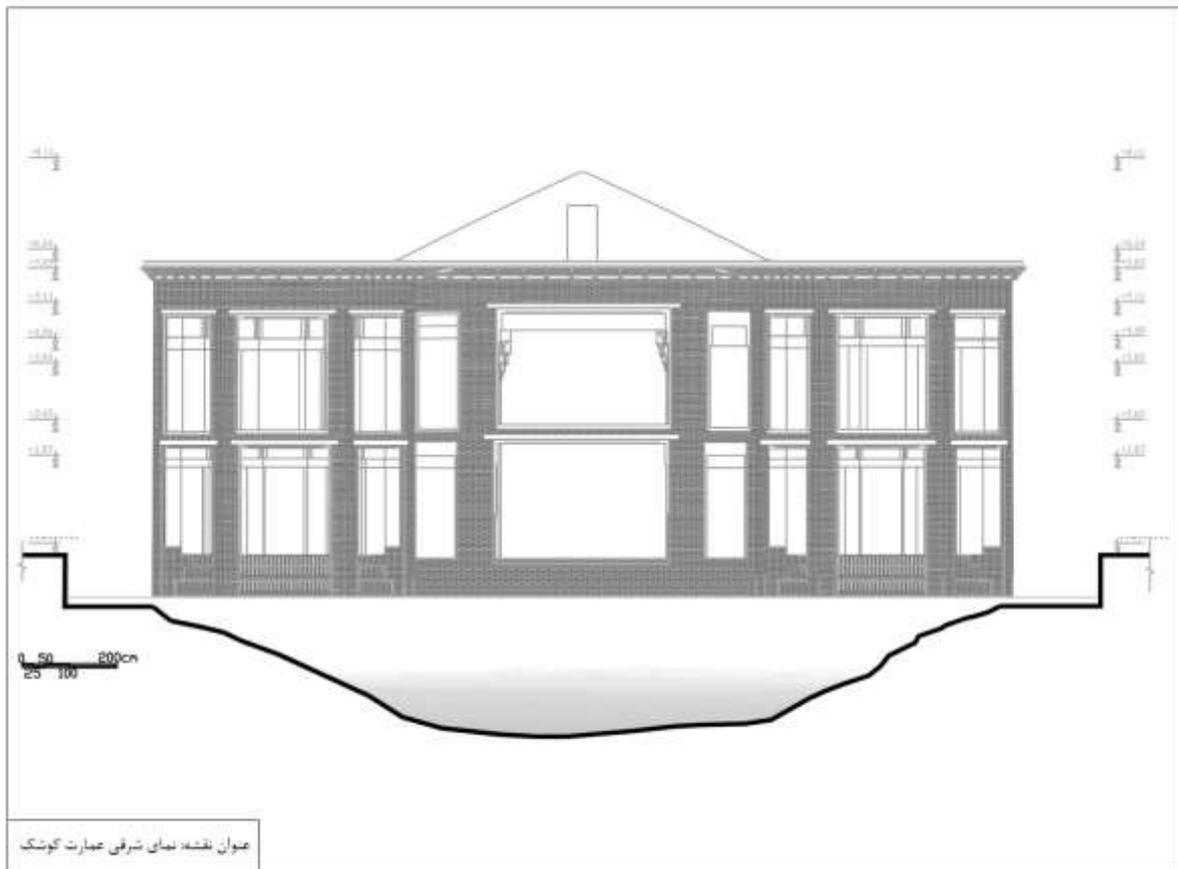
نمای شرقی وضع موجود عمارت کوشک، منبع: آرشیو شرکت عمارت خورشید، ۱۳۹۵

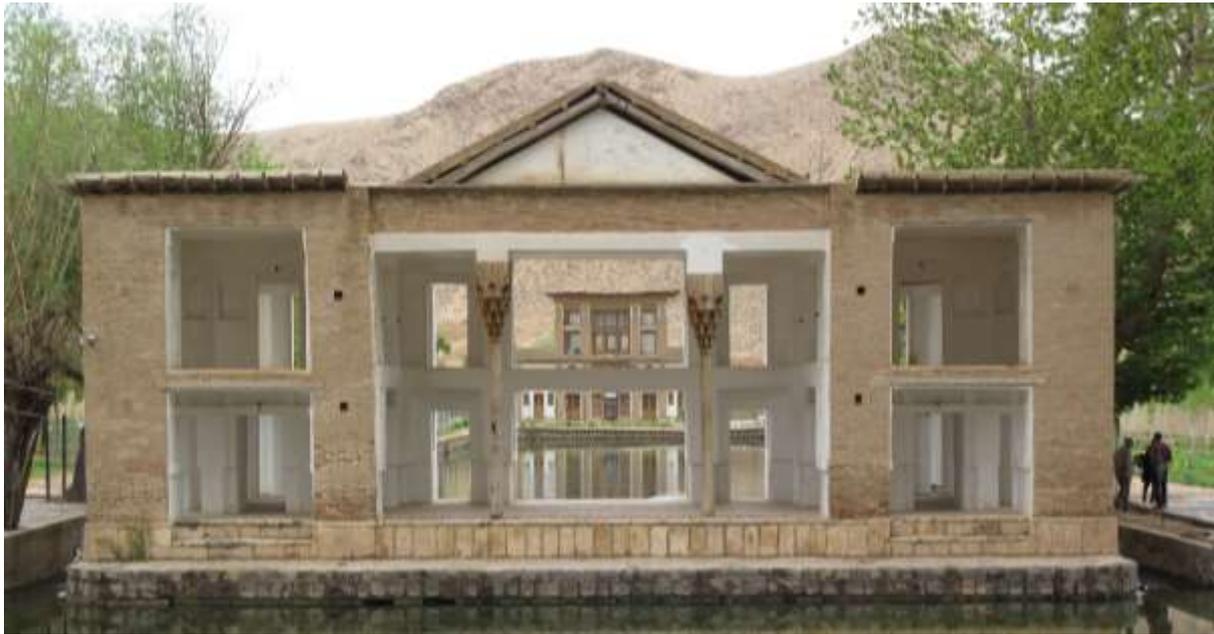
نمای غربی وضع موجود عمارت کوشک، منبع: نگارنده

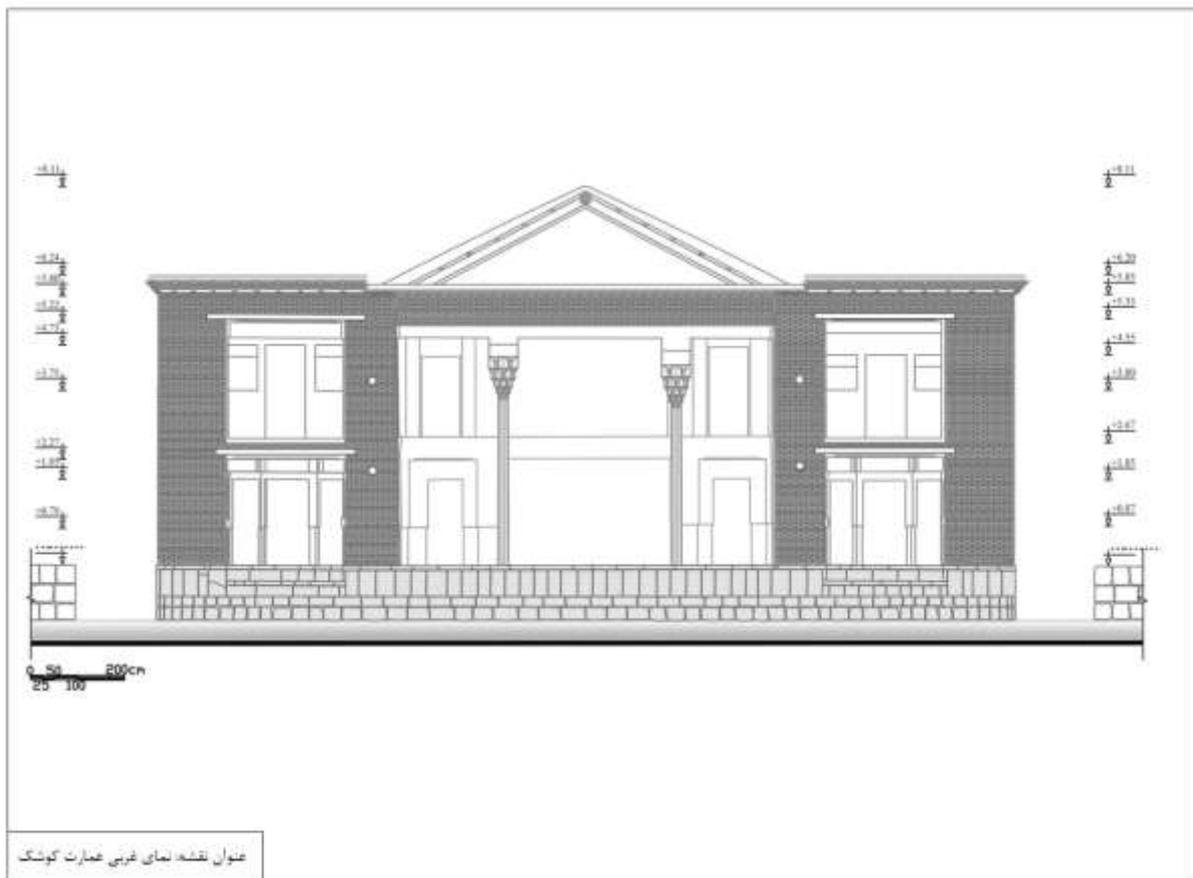
عنوان نقشه: نمای غربی عمارت کوشک

نمای غربی وضع موجود عمارت کوشک، منبع: آرشیو شرکت عمارت خورشید، ۱۳۹۵

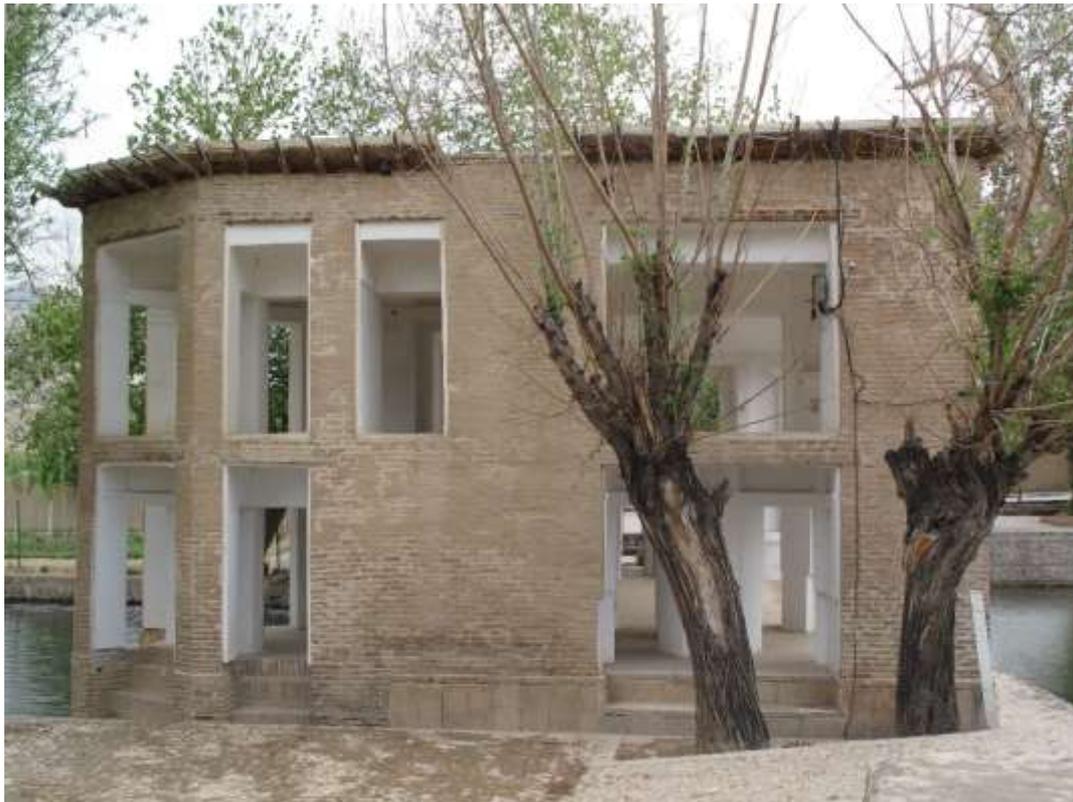
نمای شمالی وضع موجود عمارت کوشک، منبع: نگارنده

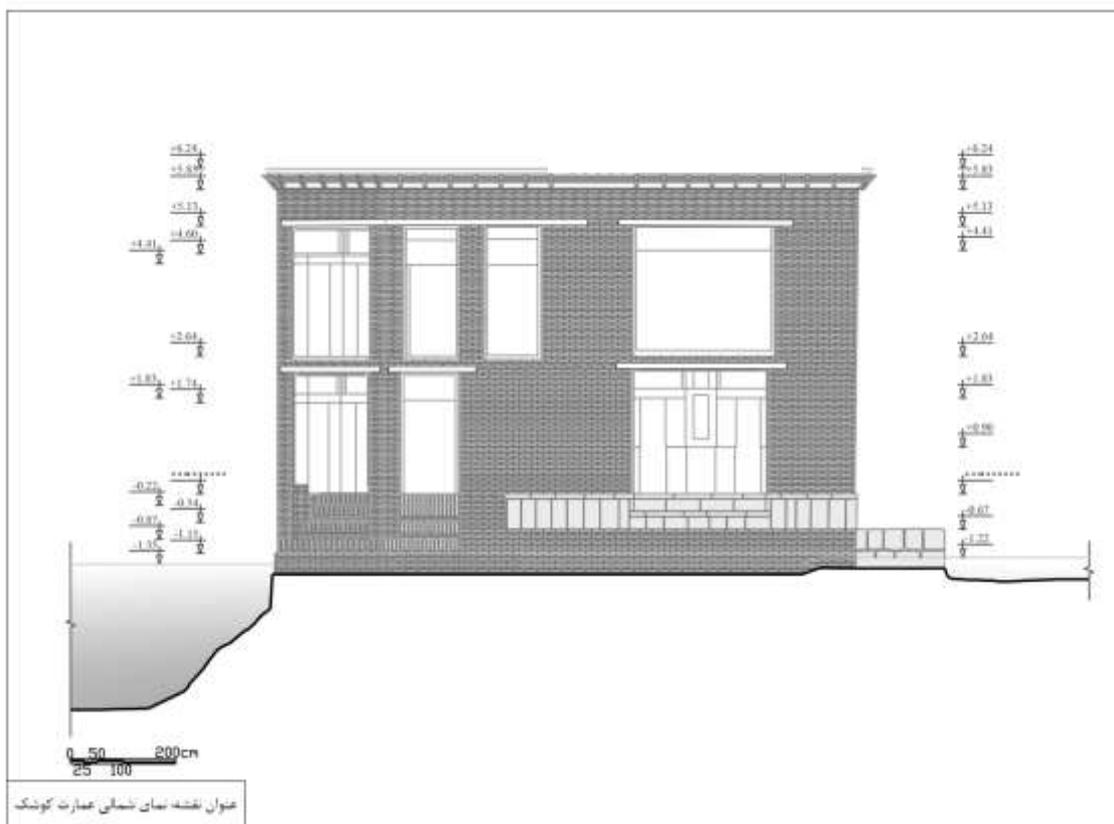
نمای شمالی وضع موجود عمارت کوشک، منبع: آرشیو شرکت عمارت خورشید، ۱۳۹۵

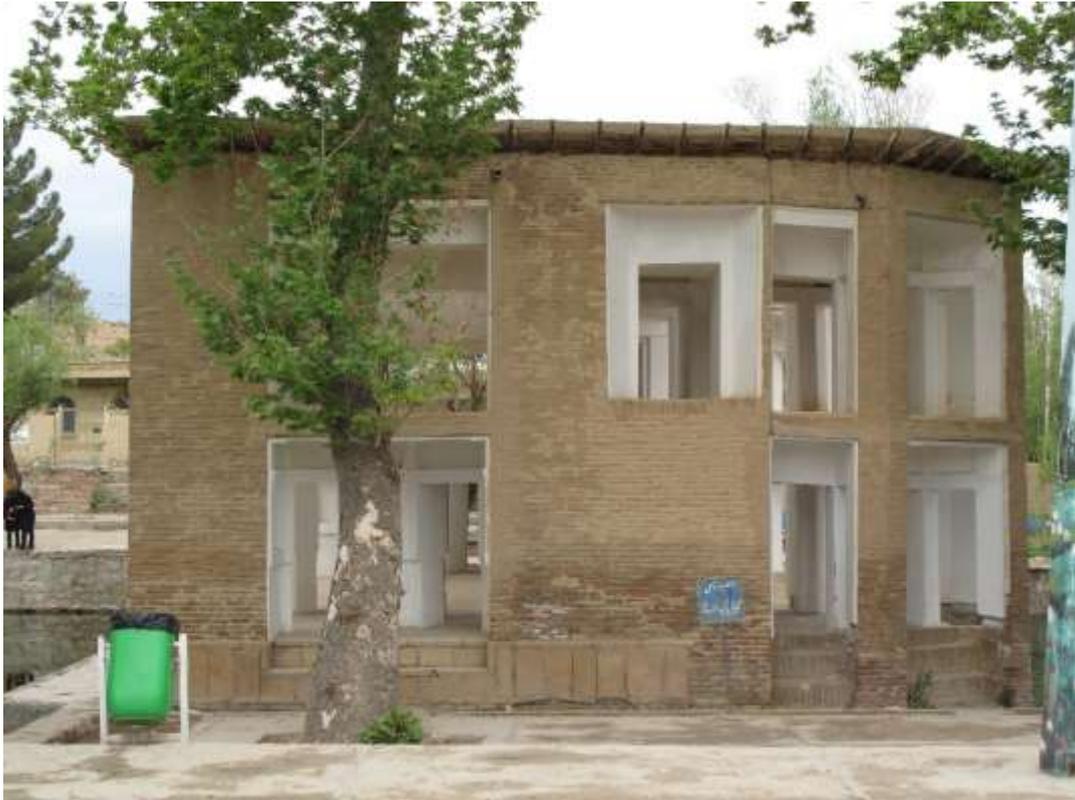
نمای جنوبی وضع موجود عمارت کوشک، منبع: نگارنده

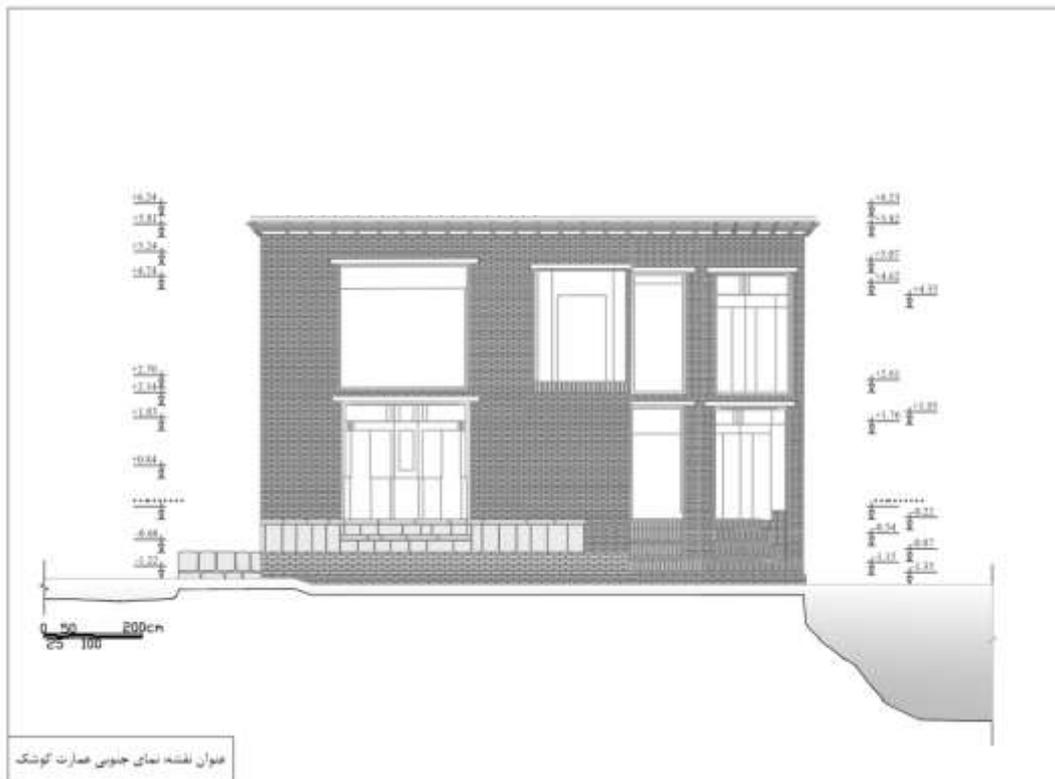
نمای جنوبی وضع موجود عمارت کوشک، منبع: آرشیو شرکت عمارت خورشید، ۱۳۹۵

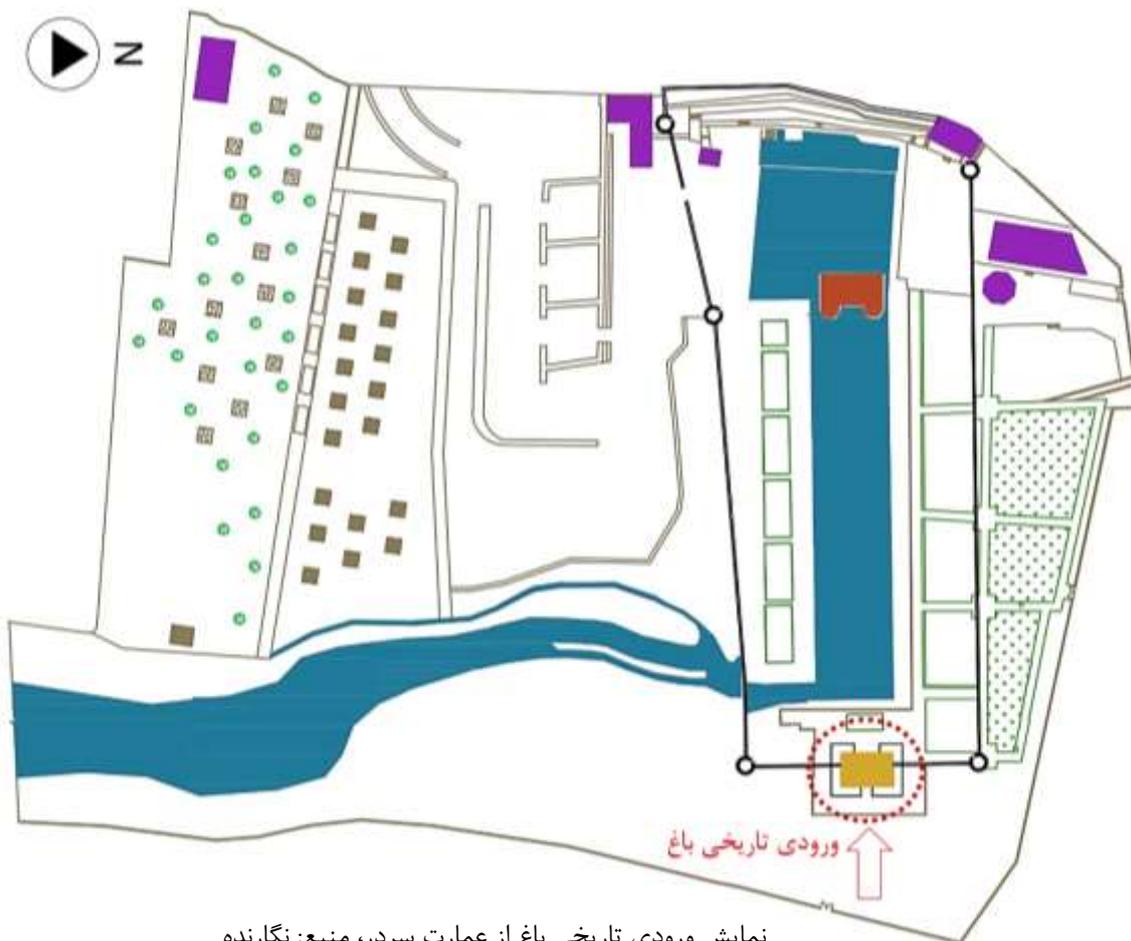
نمایش ورودی تاریخی باغ از عمارت سردر، منبع: نگارنده

همان‌طور که در مقطع بالا پیداست، با ورود از عمارت سردر، دید ناظر به طور مستقیم به کوشک و استخر مرکزی و در واقع چشم‌انداز اصلی باغ هدایت می‌شود که وجود کرت‌ها و درختان بلند قامت تبریزی در این راستا، نیز دید ناظر را هدایت می‌کنند. امروزه با تغییر مکان ورودی از عمارت سردر به ضلع جنوب غربی باغ، هم **یکپارچگی عملکردی** عمارت سردر دچار مشکل گردیده است و هم **یکپارچگی بصری-زیبایی‌شناسانه** باغ با تغییر زاویه اصلی دید هنگام ورود، مخدوش شده است و بیننده را از تجربه منظر اصلی باغ پس از ورود محروم می‌سازد. در حال حاضر دو بازشو در داخل حصار و در اطراف عمارت سردر ایجاد شده‌اند که تنها نقش تزئینی دارند و ورودی اصلی مجموعه از آن‌ها نمی‌باشد. نقشه زیر وضعیت ورودی‌های پیاده و سواره را در حال حاضر در مجموعه نشان می‌دهد که در بخش معرفی و شناخت حریم مجموعه در بخش پیشین به تفصیل به آن‌ها پرداخته شد.

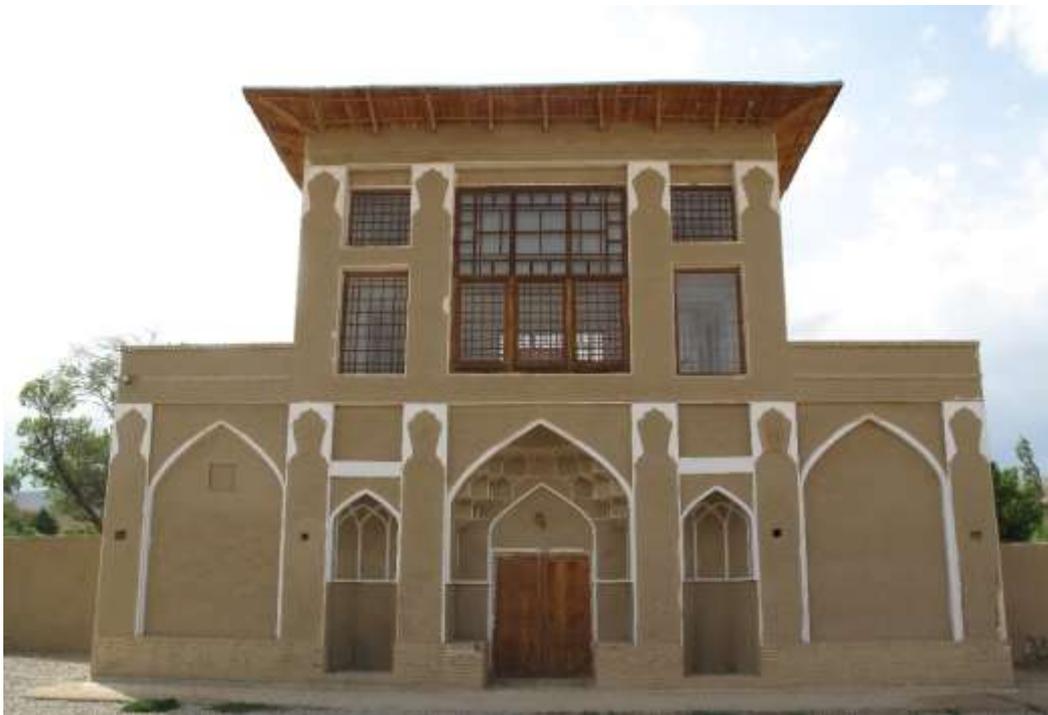
نمای شرقی وضع موجود عمارت سردر، منبع: نگارنده

از سایر تغییرات صورت گرفته مربوط به بنای عمارت سردر باغ، می‌توان به تغییرات در جزئیات نمای عمارت اشاره کرد که پس از مرمت‌های سال‌های اخیر به شکل تاریخی خود نزدیک گشته است.

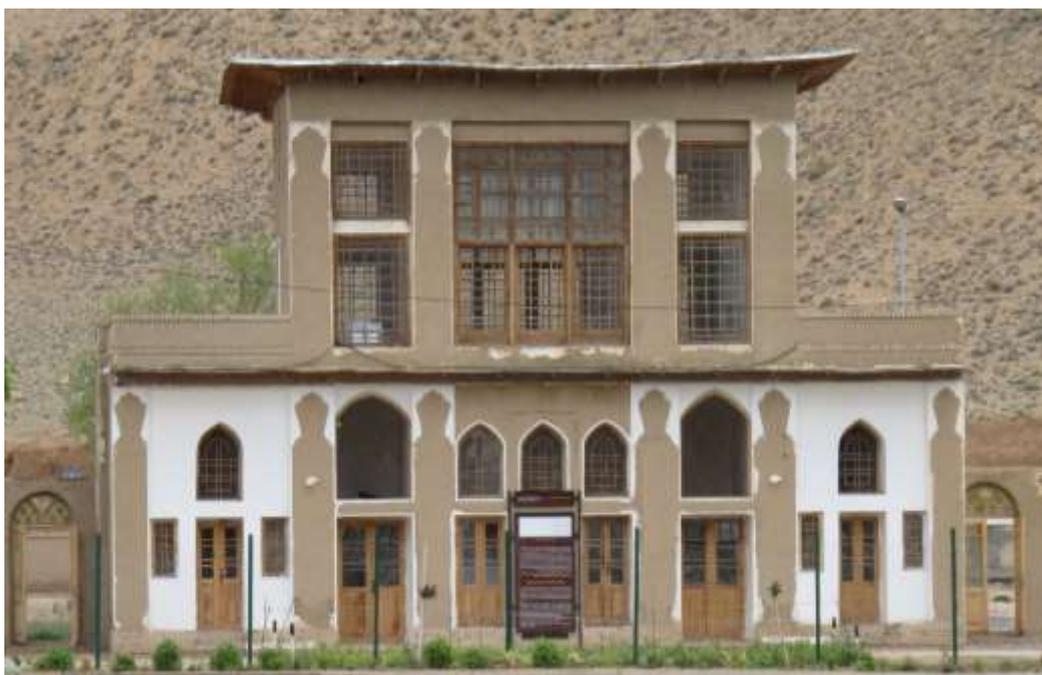
نمای غربی وضع موجود عمارت سردر، منبع: نگارنده

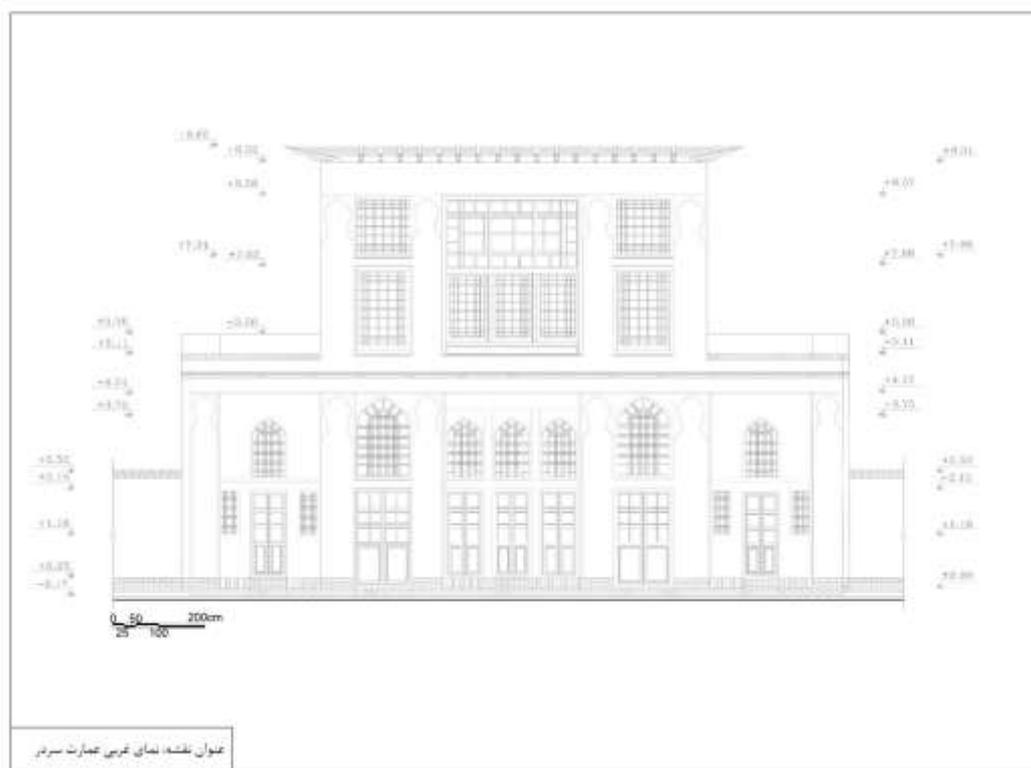
نمای غربی وضع موجود عمارت سردر، منبع: آرشیو شرکت عمارت خورشید، ۱۳۹۵

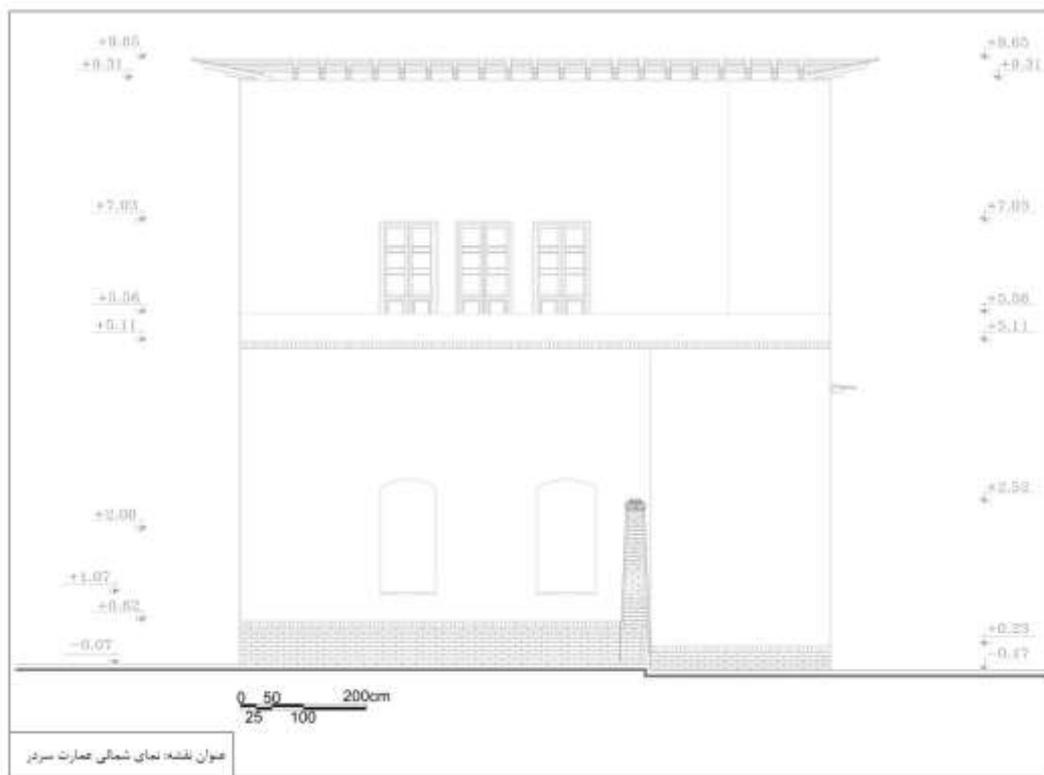
نمای شمالی وضع موجود عمارت سردر، منبع: آرشیو شرکت عمارت خورشید، ۱۳۹۵

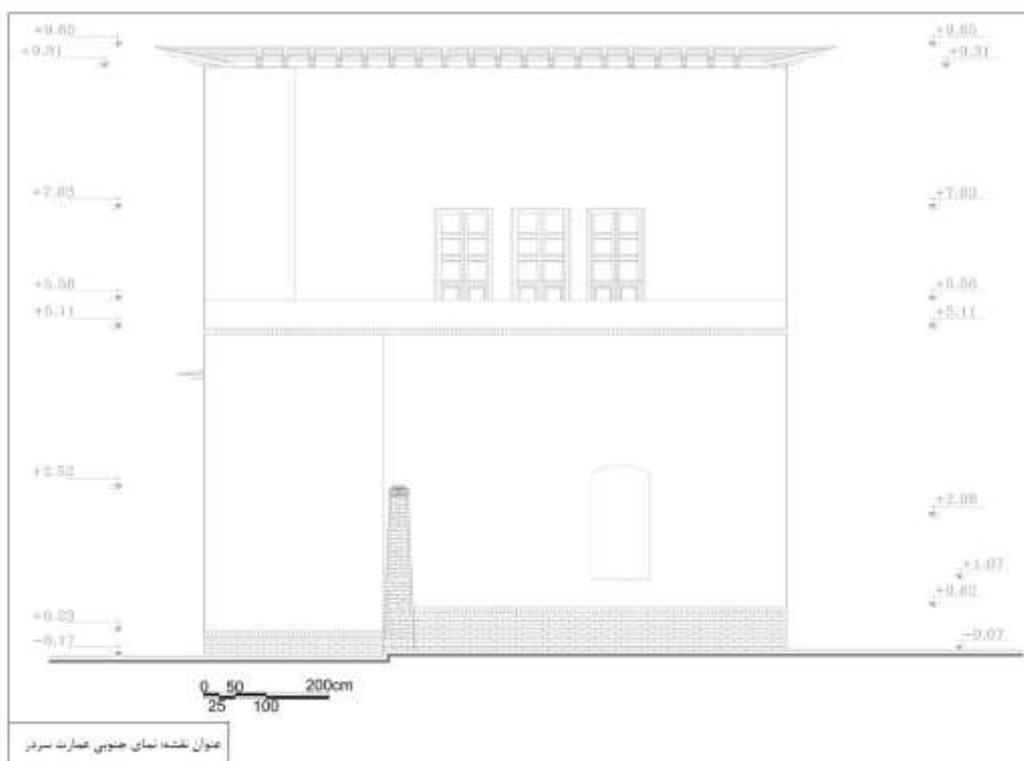
نمای جنوبی وضع موجود عمارت سردر، منبع: آرشیو شرکت عمارت خورشید، ۱۳۹۵

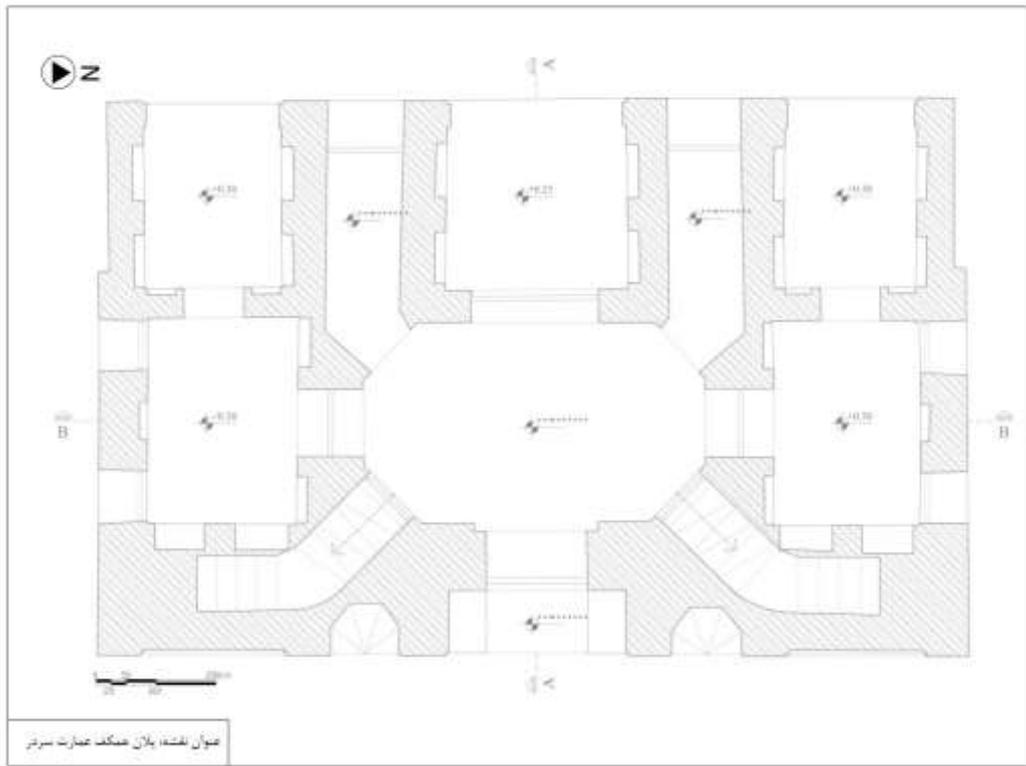
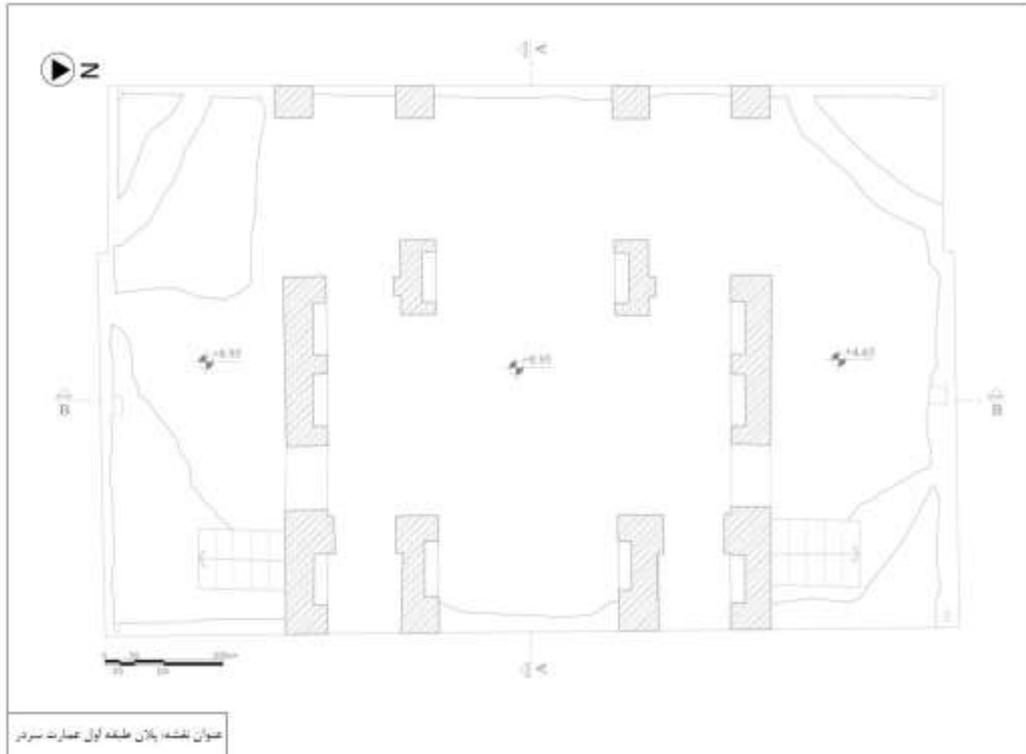
(بالا): پلان همکف وضع موجود عمارت سردر، (پایین): پلان طبقه اول وضع موجود عمارت سردر، منبع: آرشيو شرکت عمارت خورشيد، ۱۳۹۵

هشتی مرکزی عمارت سردر، هسته مرکزی بنای ورودی است. این هشتی، از طرفین شمالی و جنوبی خود به دو اتاق مستطیل شکل کناری، از طریق دو ردیف پلکان در طرفین شرقی به اشکوب دوم و از طریق دو راهرو با امتداد غربی - شرقی در ضلع غربی خود به صحن باغ متصل می‌شود.

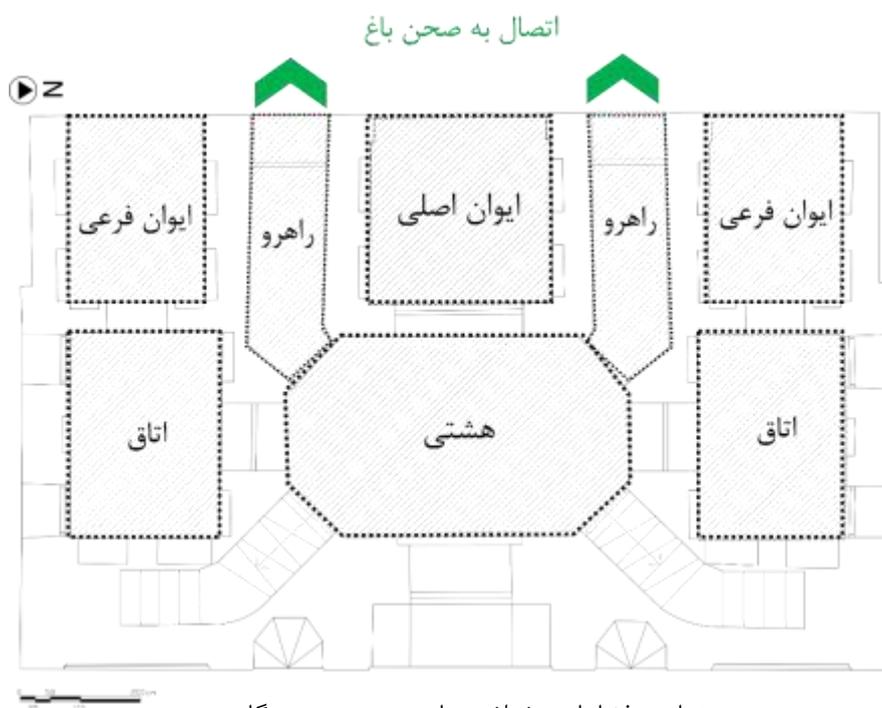
نمایش فضاهای مختلف عمارت سردر، منبع: نگارنده

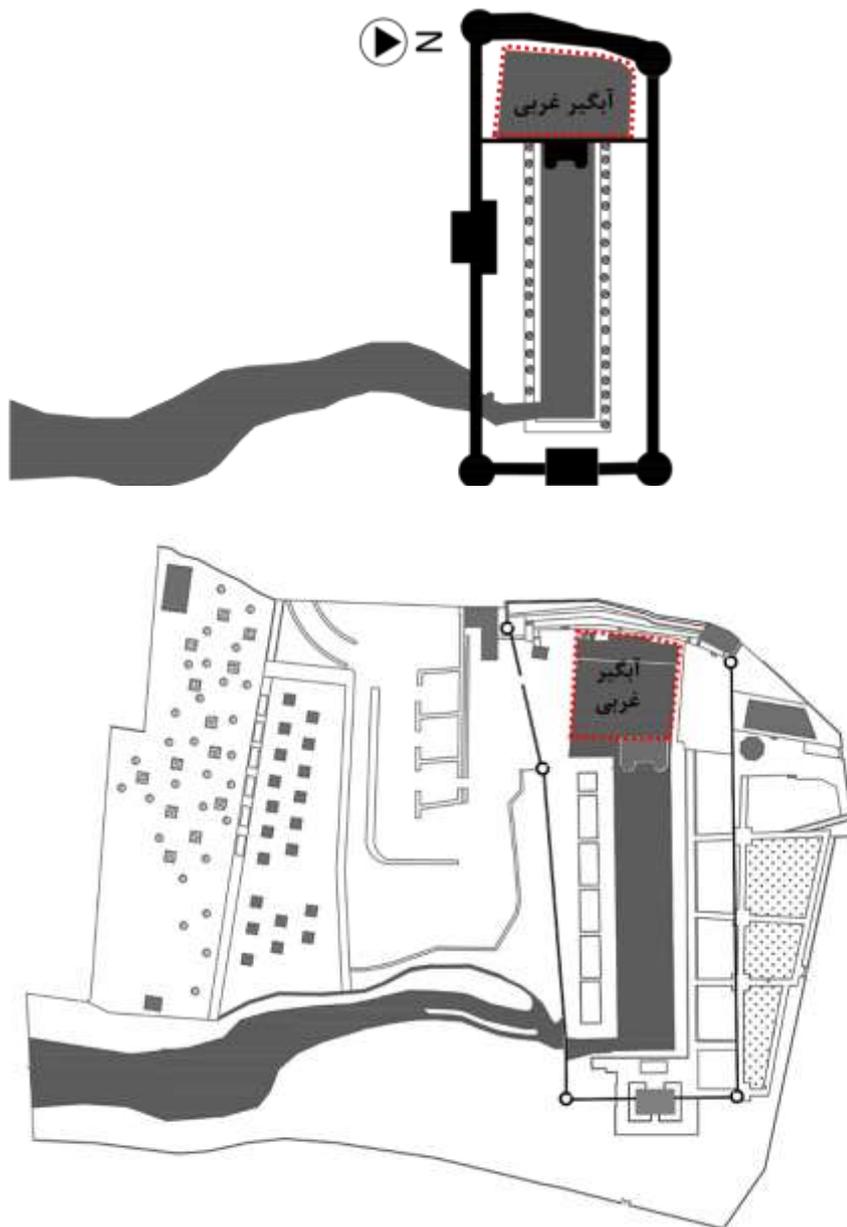
(بالا): وضعیت تاریخی آبگیر غربی، (پایین): وضعیت آبگیر غربی در حال حاضر، منبع: نگارنده

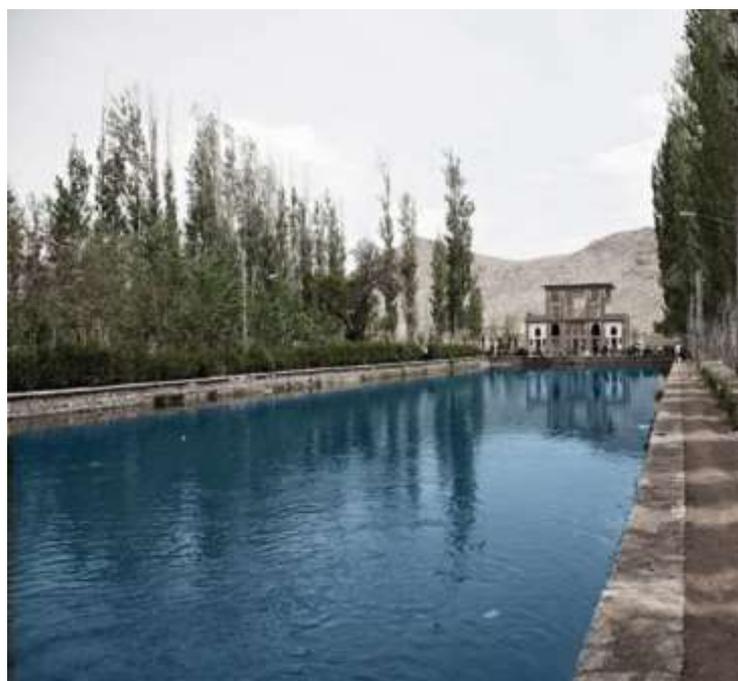
وضعیت تراز لبه‌های استخر مرکزی در حال حاضر ، منبع: نگارنده
